Til: Norges Vassdrags- og energidirektorat
v/ Aart Verhage
Kopi til:
Dato: 2018-01-12
Rev.nr. / Rev.dato: 0 /
Dokumentnr.: 20170131-03-TN
Prosjekt: SP 4 FoU Snøskred
Prosjektleder: Frode Sandersen
Utarbeidet av: Kjetil Brattlien
Kontrollert av: Ulrik Domaas

Snøskredulykke ved Haugastøl 2017-03-15

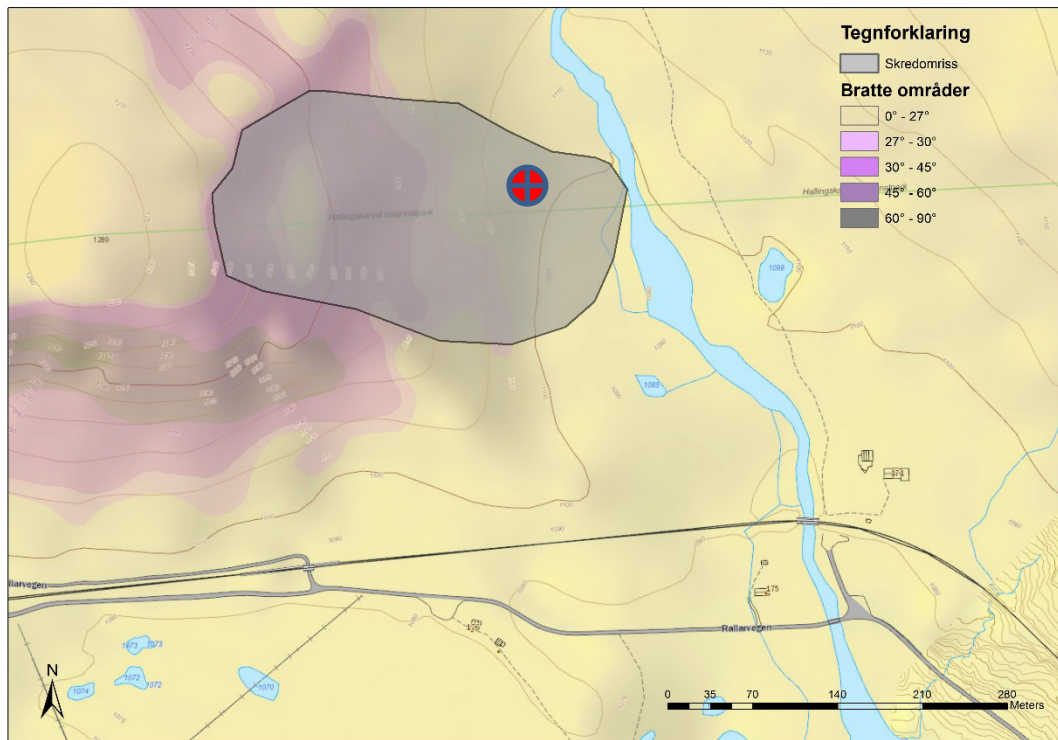
Figur 2: Skredomriss, helningskart og funnsted.

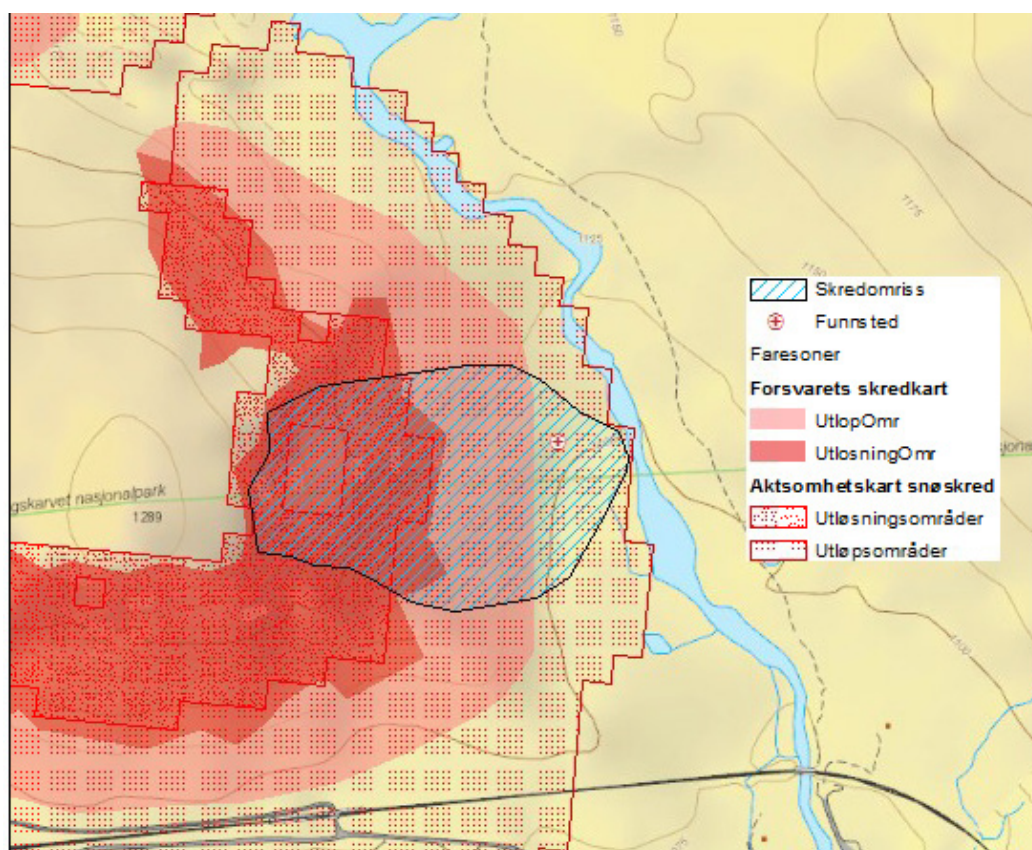
Skredet var omtrent 200 m bredt og 400 m langt, og fallhøyde var ca. 250 m. Det anslås at utløsningsarealet var ca. 150 x 150 m som med antatt gjennomsnittlig bruddkanthøyde på 0.5 m gir et skredvolum på ca. 10.000 m³. Skredet klassifiseres som middels stort, størrelse 3. Det er ikke kjent at det har gått skred i fjellsiden tidligere. Figur 3 viser at skredet hadde langt utløp og gikk lenger enn utløpet på Forsvarets skredkart og stoppet omtrent som utløpet på aktsomhetskart for snøskred.

Figur 3: Skredet har gått omtrent som utløp på aktsomhetskartet (røde ruter), og lenger enn Forsvarets skredkart (lys rød).

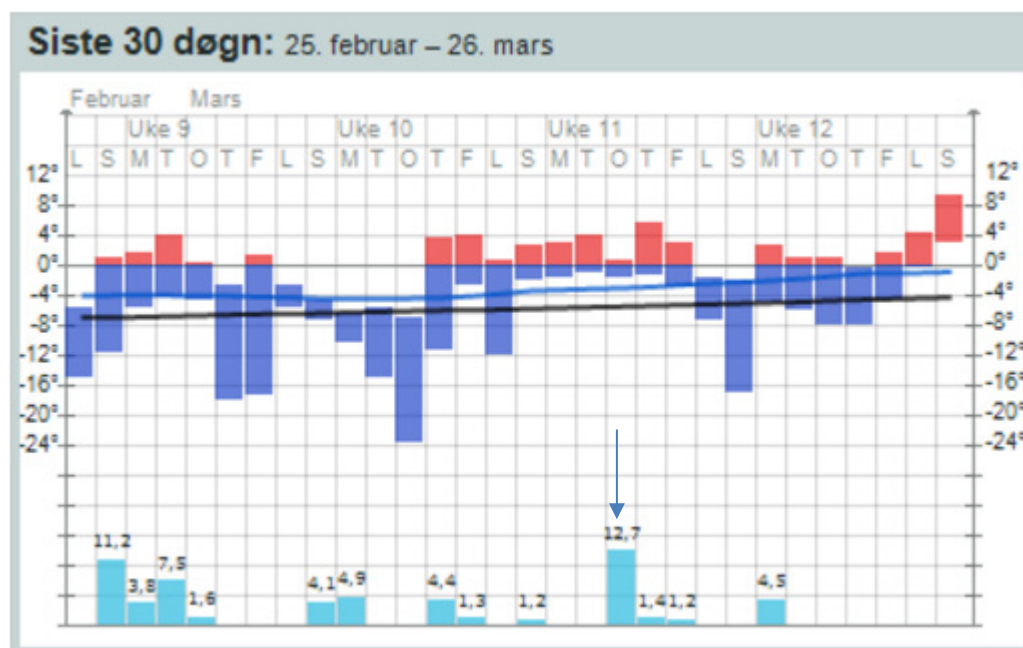
Det kom om lag en halv meter nysnø siste døgnet før skredet løsnet med kraftig vind. Det var dårlig vær under redningsaksjonen med kraftig vind og 20-30 cm nysnø i timene da søket pågikk. Figur 4 viser værobservasjoner fra Geilo (772 moh.), men det kom mer nedbør i ulykkesområdet. Turgruppa har opplyst at det var tett snøvær og omkring null grader da skredet løsnet. Nysnøen var fuktig og klebet seg til klærne.

Figur 4: Værobservasjoner fra Geilo 772 moh. Ulykken skjedde onsdag i uke 11.

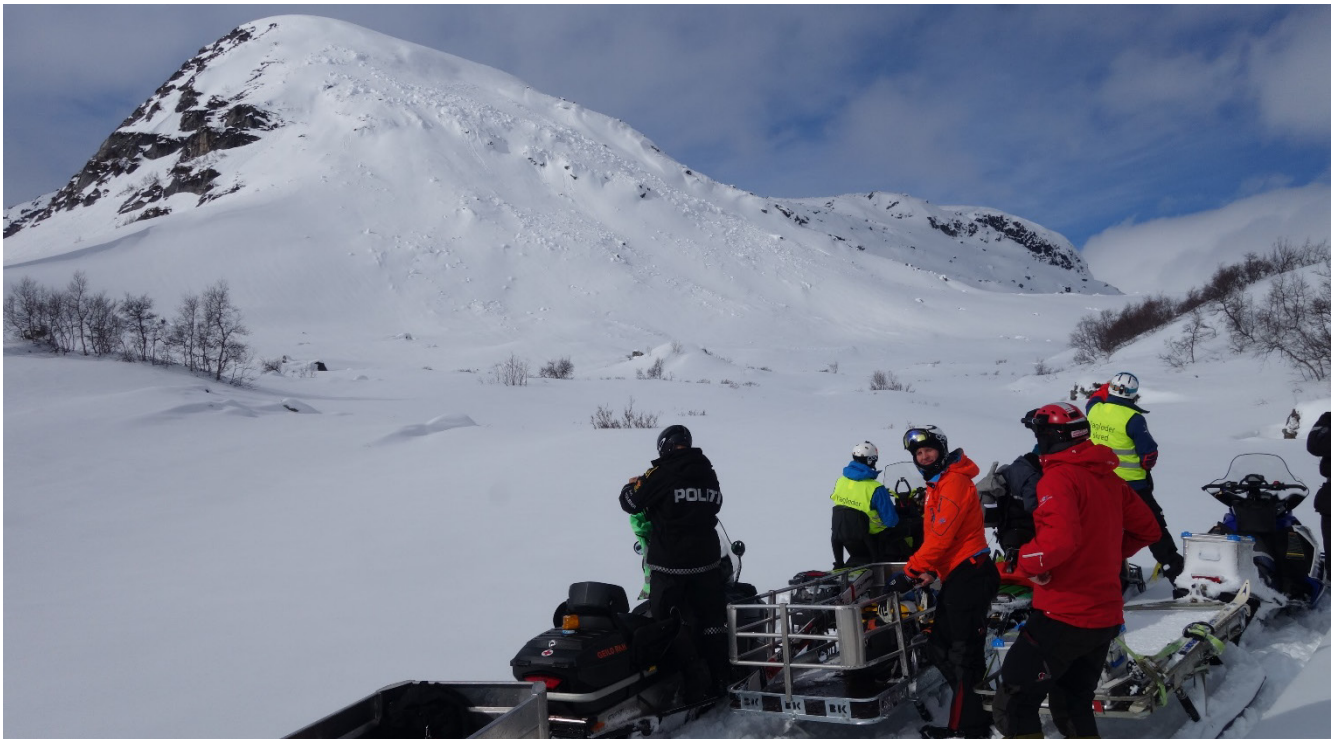
Foto 1: Gråskallen med rester etter skredet 5 dager etter ulykken. Foto: Kjetil Brattlien, NGI.

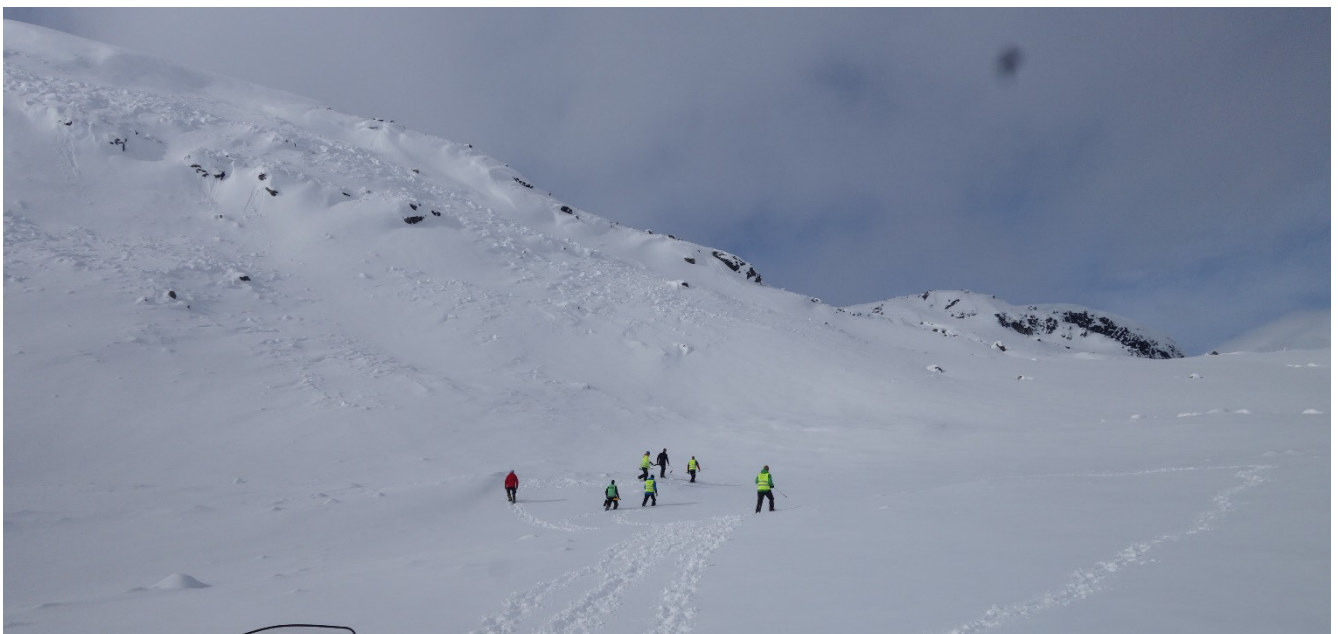
Turgruppa hørte og følte et drønn fra kollaps av svakt lag da skredet løsnet. Letemannskap opplevde også drønn da de kom til ulykkesstedet. NGIs undersøker av snødekket etter ulykken viste et ca. 5 cm tykt lag med kantkornet snø mellom skarelag nede i snødekket. Det antas at skredet løsnet i dette laget, og at skredet ble fjernutløst som beskrevet i varslet på varsom.no.

Foto 2: Undersøkelser omtrent ved funnsted 5 dager etter ulykken. Foto: Kjetil Brattlien, NGI.

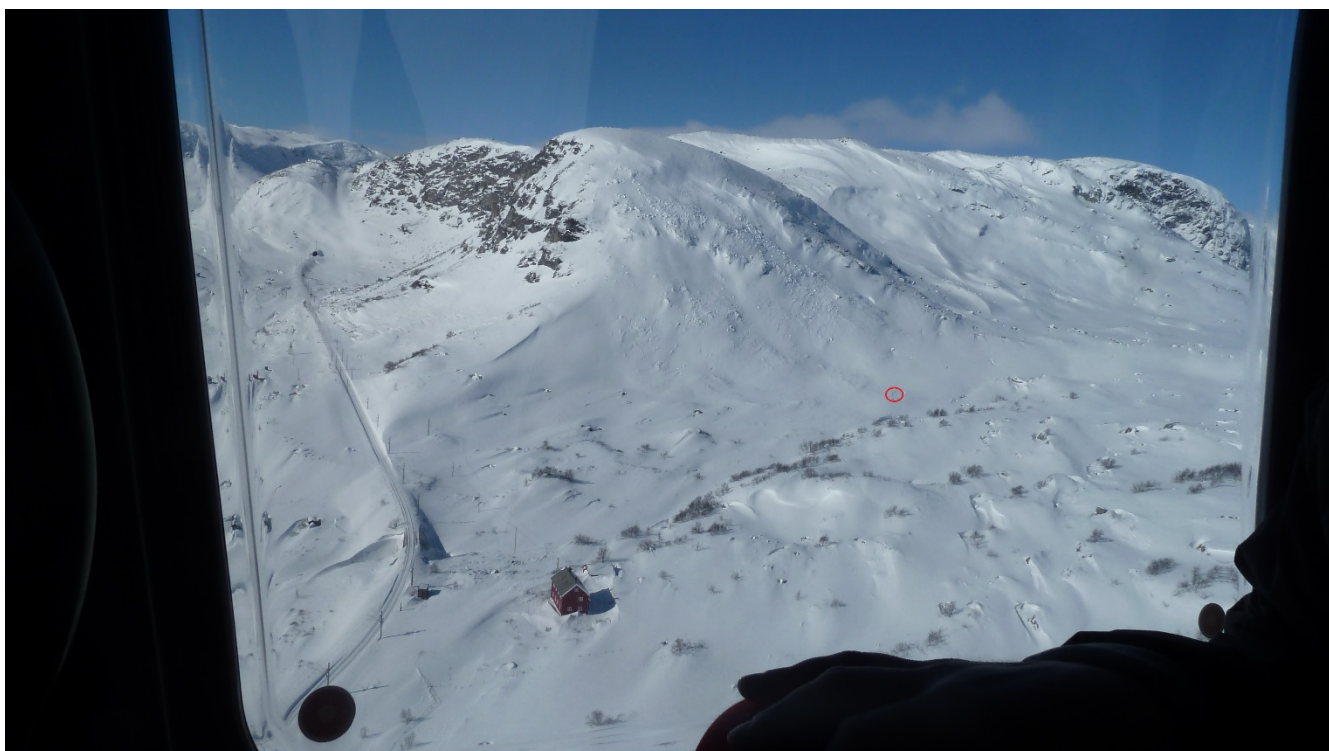
Foto 3: Ulykkesstedet 3 dager etter ulykken med funnsted omtrent ved rød markør. Foto: Politiet / Norsk Luftambulansse.

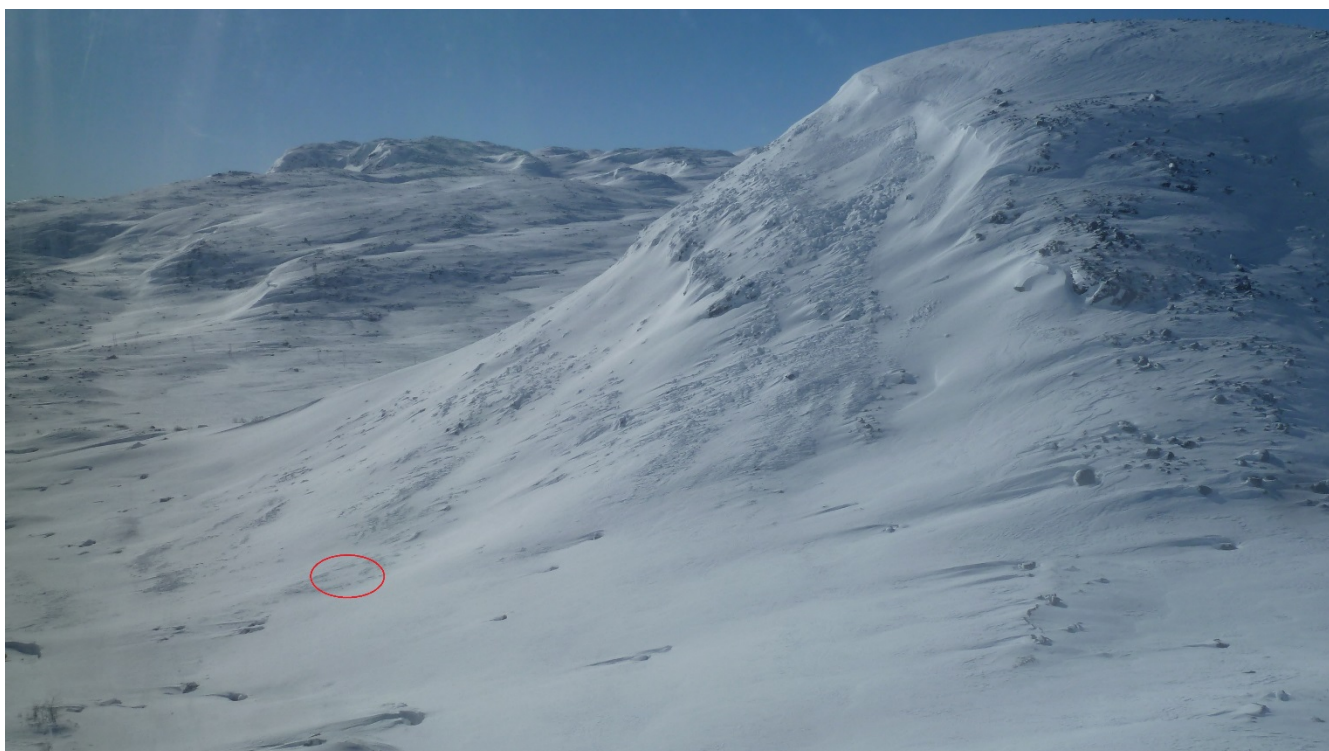
Foto 4: Ulykkesstedet 3 dager etter ulykken med funnsted omtrent ved rød markør. Foto: Politiet / Norsk Luftambulansse.

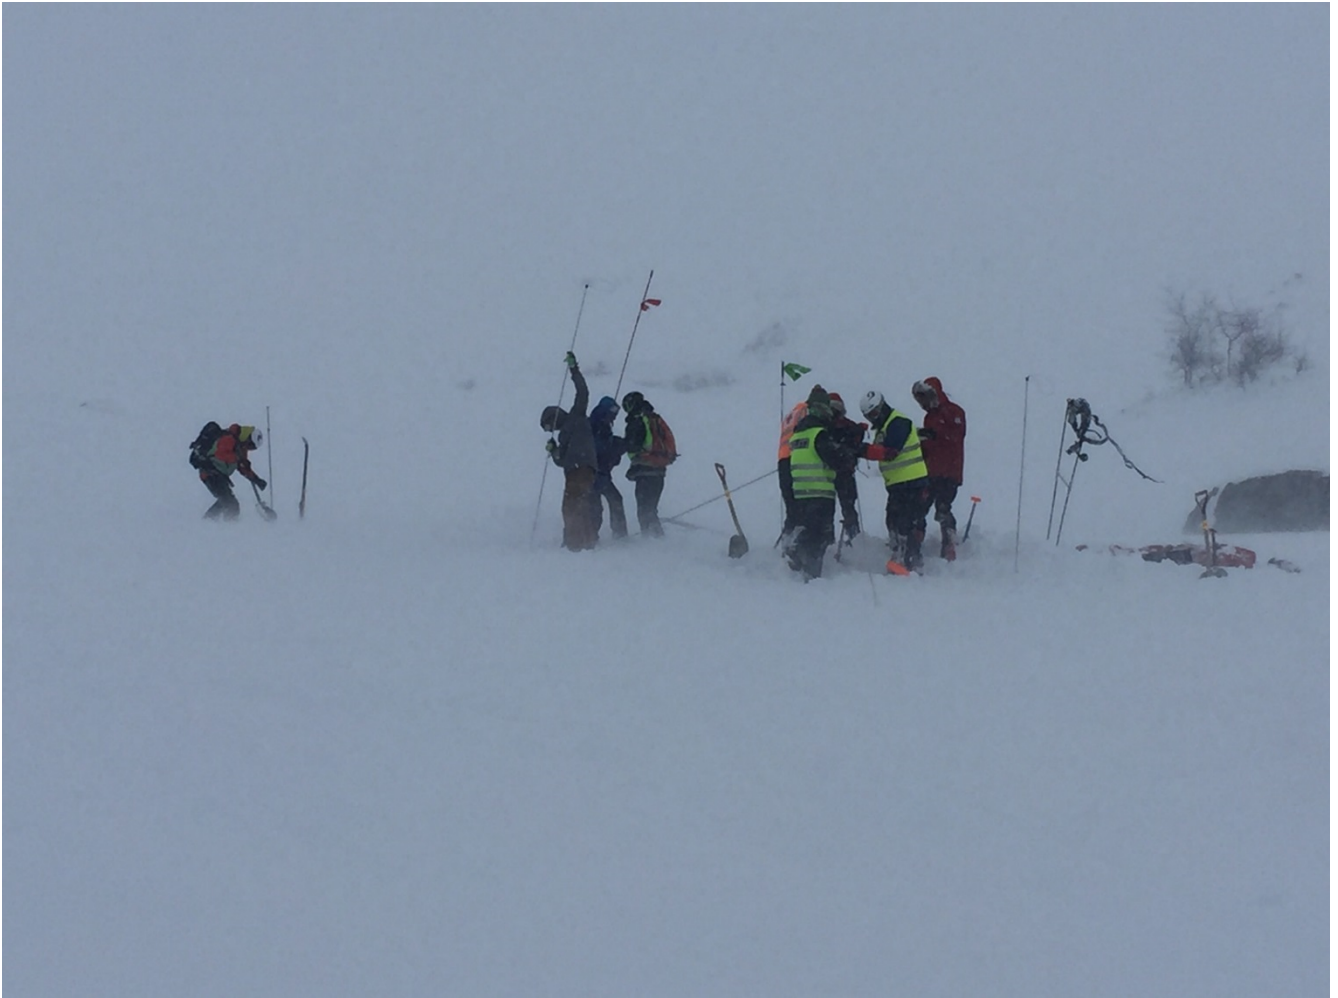
Foto 5: Uvær under redningsaksjonen. Foto: Reidar Brusletto, ambulanse.
