Til: NVE
v/ Aart Verhage
Kopi til: Odd Are Jensen, Styringsgruppe SP 4
Dato: 2019-05-29
Rev.nr. / Rev.dato: 2 / 2019-05-29
Dokumentnr.: 20170131-13-TN
Prosjekt: SP4 FoU Snøskred
Prosjektleder: Dieter Issler
Utarbeidet av: Frode Sandersen
Kontrollert av: Henrik Langeland, Dieter Issler

Snøskredulykke i Tamokdalen 2019-01-02 / Snow Avalanche Accident in the Tamok Valley, 2019-01-02

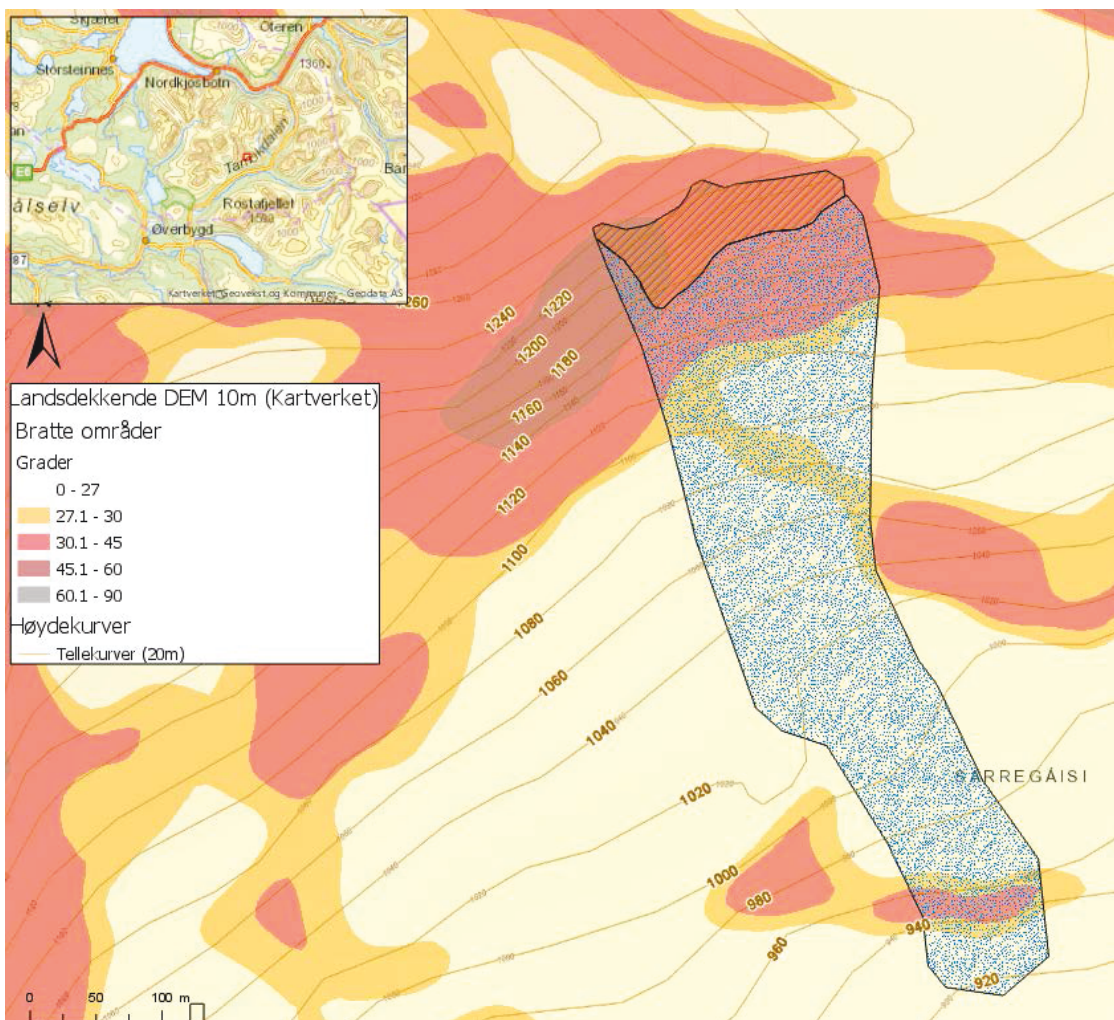
Figur 1. Antatt utbredelse av ulyknesskredet. Skravert oransje område antatt utløsningsområde og blå skravur angir utløpsområde.

Approximate perimeter of the fatal avalanche. The hatched orange area indicates the release area, the blue shaded area, the perimeter of the avalanche deposits.

Basert på GPS målinger og beregninger med dynamiske modeller har skredet nådd en hastighet på 20–25 m/s (Figur 10), og skredmassene har fortsatt nedover fjellsiden til en utflating med en fallhøyde på ca. 320 m (Figur 1). Siktevinkelen fra topp bruddkant og ned til ytre skredavsetning er beregnet til å være rundt 25°.

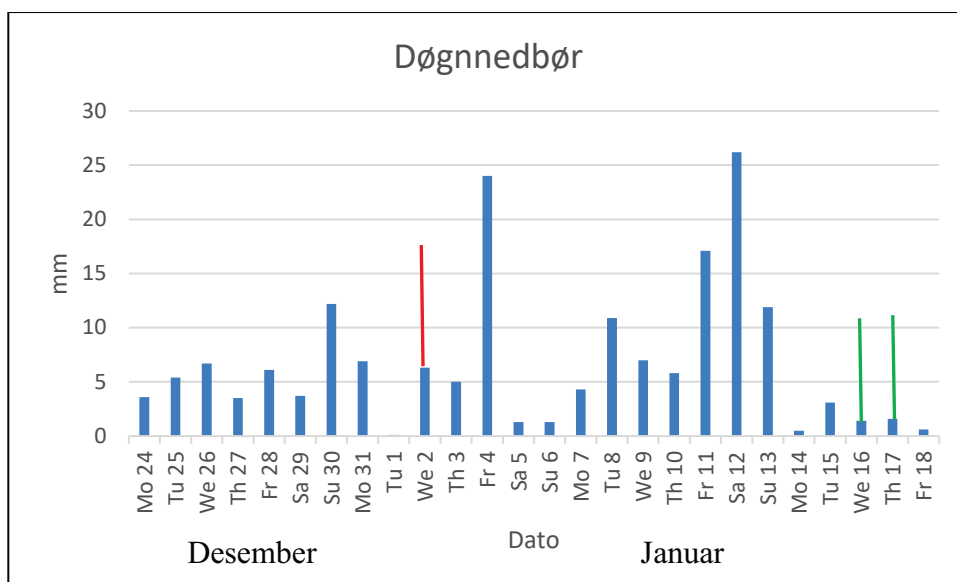
Desember var relativt nedbørfattig med stort sett lave temperaturer og gode betingelser for oppbyggende omvandling. Rundt juletider uka før ulykken ble det også gjort observasjoner av overflaterim i regionen [1] og i naboregioner [2]. Siste uka av desember 2018 kom det 20–30 cm nysnø, med ytterligere 10–20 cm nysnø 1. og 2. januar 2019. Maksimumstemperaturen nede i dalen vippet rundt 0°C den siste uka før skredet, mens det oppe ved ulykkesområdet antageligvis har vært kuldegrader hele tiden.

Figur 2. Nedbør siste 24 timer observert kl. 08.00 på stasjonen Tamokdalen (89980). Rød strek angir ulykkesdag. Grønne streker angir da tre av de omkomne ble funnet.

Daily precipitation values observed 08.00 hr for the Tamok Valley. The red line indicates the day of the accident, the green ones the dates when three of the victims were found.

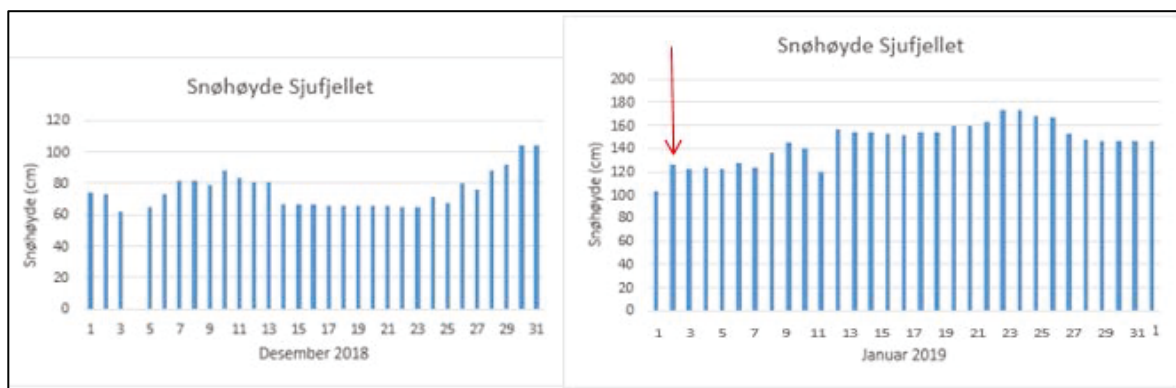
Figur 3. Snøhøyde på værstasjonen Sju fjellet (1020 moh) 4,2 km sørvest for Blåbærtinden. Rød strek angir ulykkesdag.

Snow height at Sju fjellet (1020 m a sl.). The red line indicates the day of the accident.

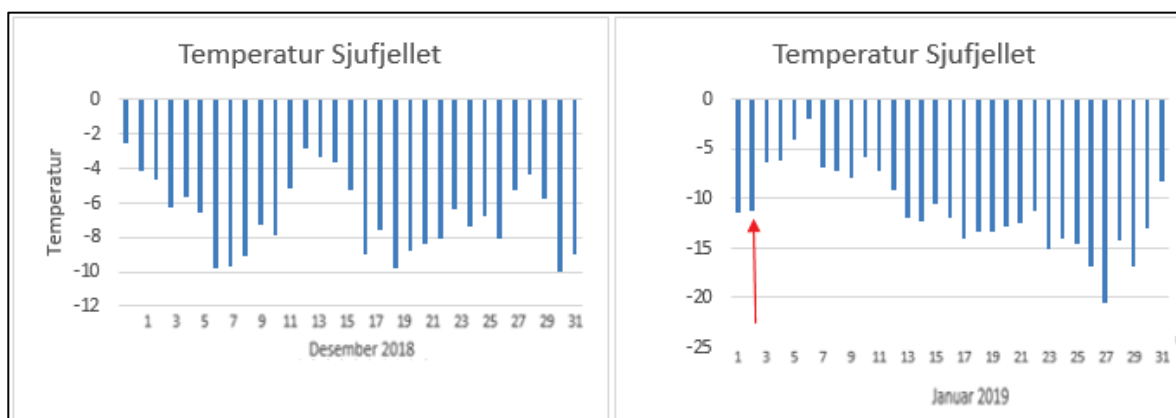
Figur 4. Temperatur Sju fjellet (1020 moh) 4,2 km sørvest for Blåbærtinden. Rød strek angir ulykkesdag.

Time series temperature Sju fjellet (1020 m a.sl.) 4,2 km southwest of Blåbærtinden. The red line indicates the day of the accident.

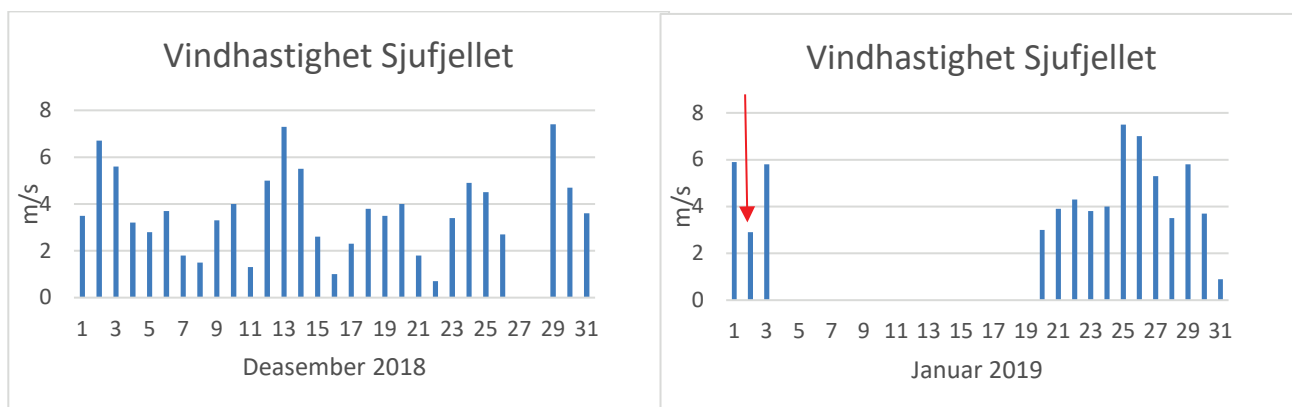
Figur 5. Vindobservasjoner ved værstasjonen Sjøfjellet. Rød strek angir ulykkesdag. Vindmåler ute av drift 4. - 19. januar.

Wind observations at Sjøfjellet. The red line marks the day of the accident. Wind measurements temporary unavailable from 4. – 19. January.

Totalt kom det 40–50 mm nedbør siste uka, og vinden hadde i hovedsak en vestlig til nordvestlig retning siste uka før ulykken. Den aktuelle fjellsiden ligger i le for denne vindretningen, og trolig har det også vært avlagring av vindtransportert snø i fjellsiden. Vi vil anslå at det kan ha lagt seg ut 1 m snø i fjellsiden den siste uka før ulykken.

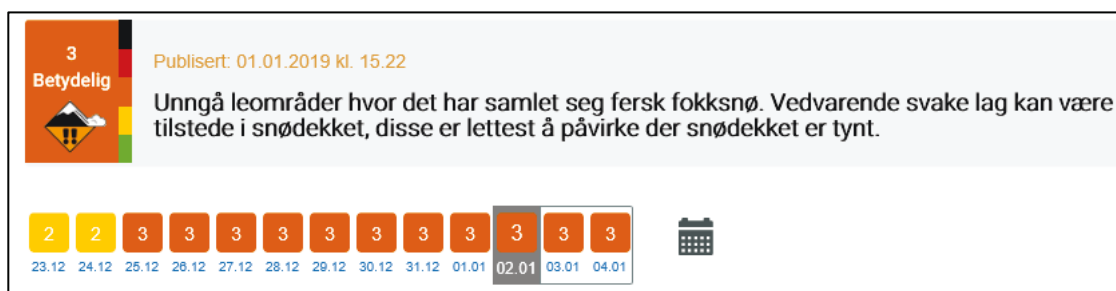
Varsom.no varslet 2. januar Faregrad 3 – betydelig skredfare for varslingsregionen Indre Troms med to skredproblemer, hhv. et nedføyket svakt lag med nysnø [3] [4] og vedvarende svakt lag med kantkornet snø [4] [5]: Det ble også observert overflaterim ved juletider i forkant av ulykken i regionen.

Figur 6. Skredvarsler utgitt av Varsom.no. – Avalanche warning issued by Varsom.no.

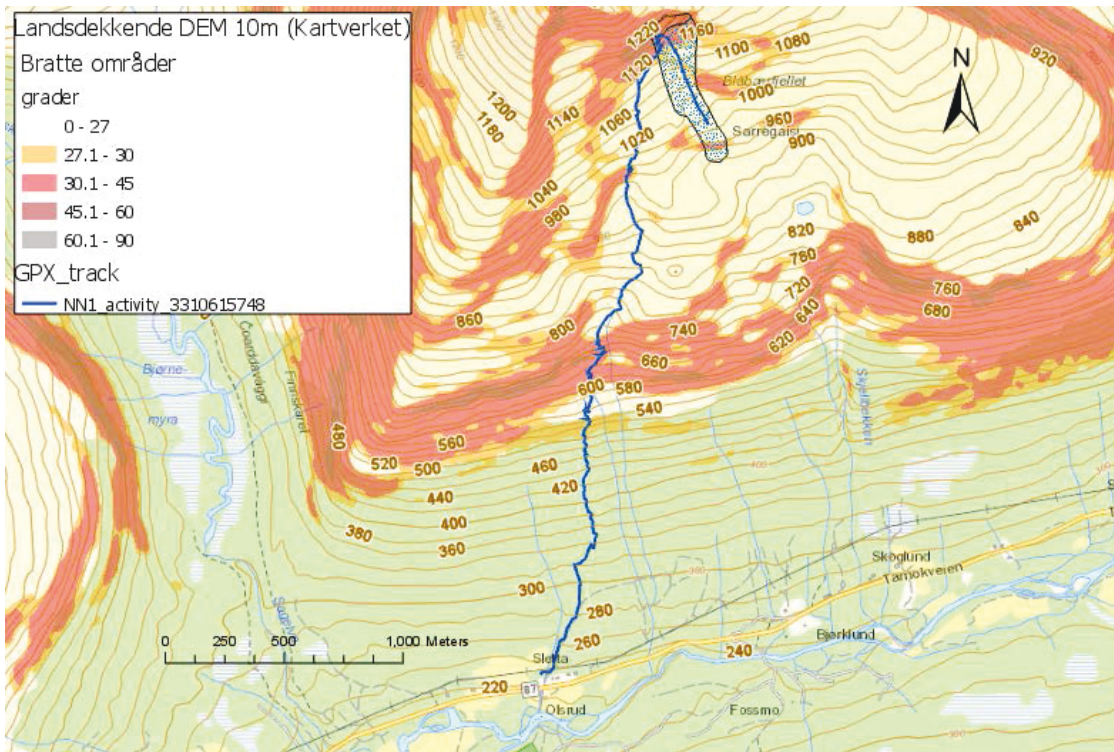
En av turdeltagerene ville heller gå flere turer i den gode snøen under skoggrensa, mens de fire resterende fortsatte mot toppen. De valgte å følge en trase opp under et brattheng mellom kote 1100 og 1200 (Figur 7). Anbefalt rute fra lokalkjente og som er gjengitt i toppturboka for Troms er å følge en rute lengre ned i fjellsiden, med slakere terrenghelning, nordøstover mot den øst-vest orienterte ryggen. Ruten de fulgte var ikke den samme som de hadde planlagt. Ingen vet hvorfor denne ruten som går i brattere terreng, enn den planlagte ruten, ble valgt.

*Figur 7. Blå linje angir rutevalget til turfølget på vei opp mot toppen av Blåbærtinden.
 The blue line shows the track of the touring group towards the summit of Blåbærtinden.*

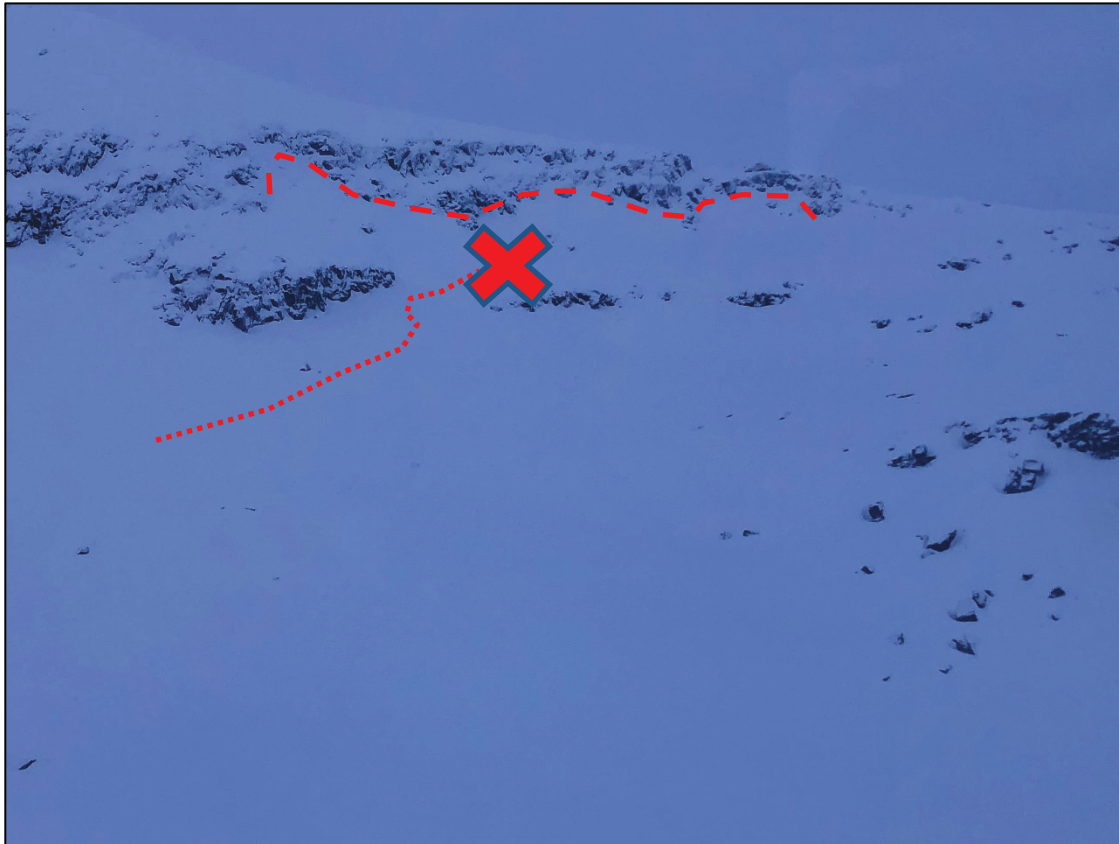
Ut fra bilder kan det se ut som turdeltagerne har gått relativt samlet og de har utløst et flakskred i fjellsiden der terrenghelningen ligger rundt 40°. Det kunne etter ulykken observeres fremstikkende steiner i utløsningsområdet, og snødekket har trolig vært noe tynnere her. Vi antar at bruddet har skjedd som følge av den ekstra lasten turfølget har påført snødekket. Bruddkanten har trolig vært om lag 0,7 til 1 m og den har forplantet seg sideveis til en total bredde på rundt 200 m, muligens enda bredere (Figur 8).

Figur 8. Antatt bruddkant (stiplet linje) og rutevalg (prikket linje) for turfølget. Kryss angir omtrentlig sted hvor turfølget ble tatt. Bildet er tatt mot nord-nordvest, og Blåbærtinden ligger utenfor venstre/øvre bildekant.

Presumed fracture line (dashed line) and track of the touring group (dotted line). The cross marks the approximate location where the group was caught by the avalanche. The photo was taken towards North–Northwest, and the summit of Blåbærtinden is outside the upper left corner of the image.

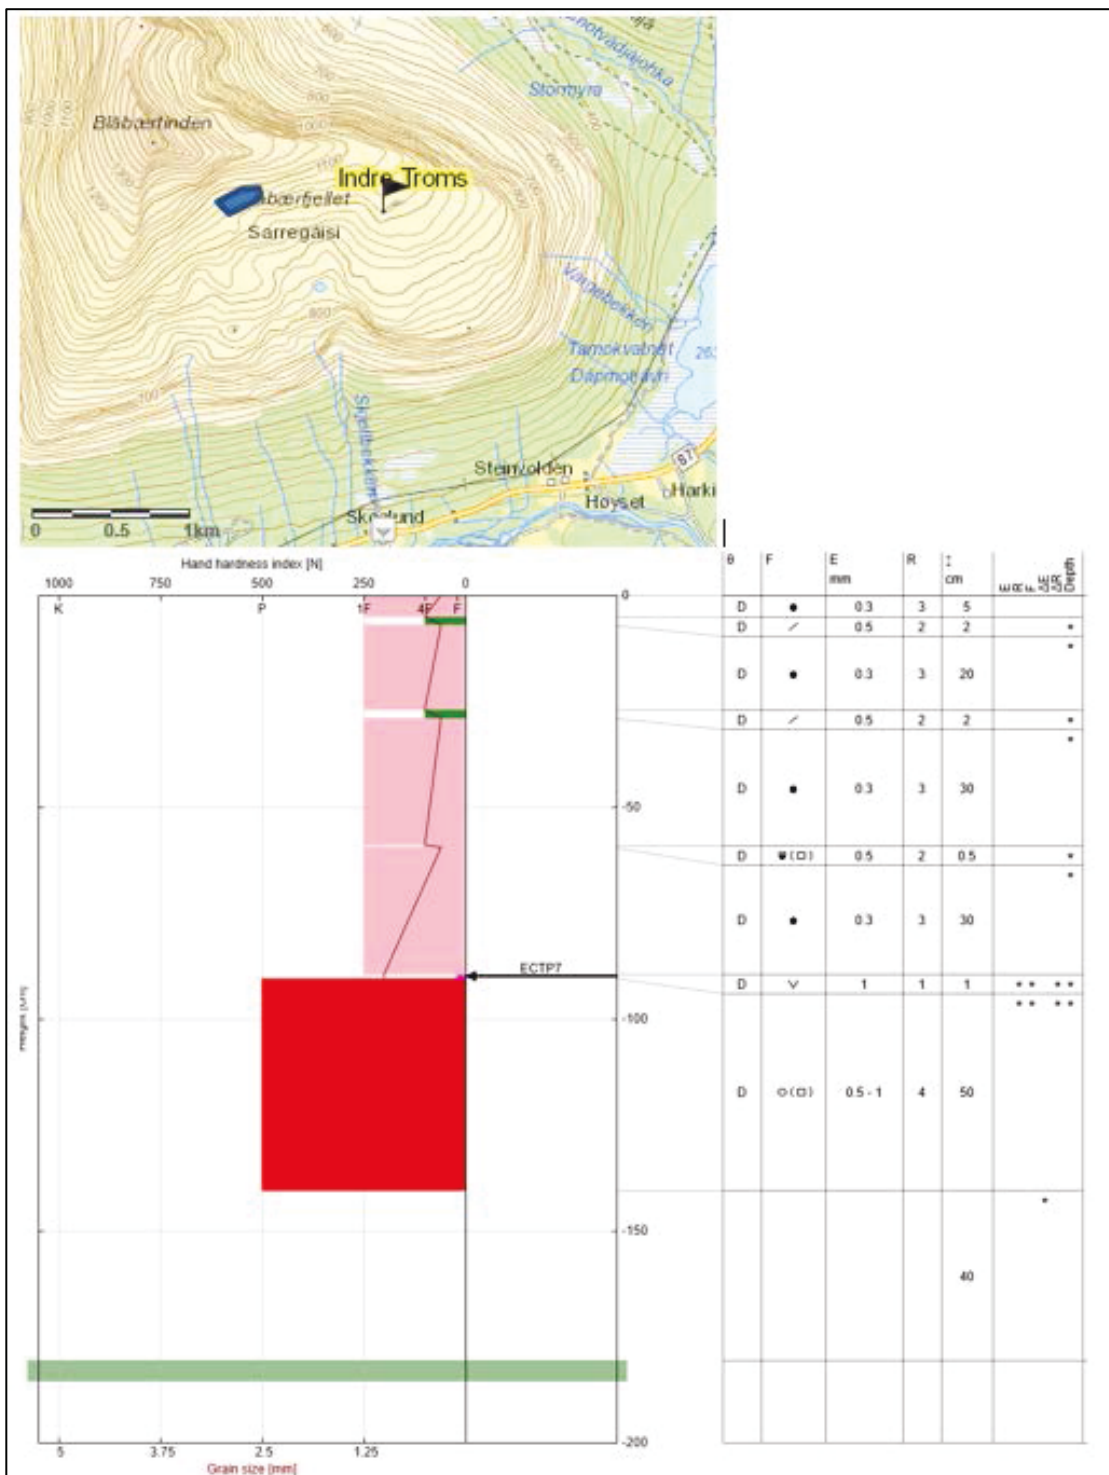
Det er usikkert hvor i snødekket bruddet skjedde, men ut fra snøprofil tatt av NVE [6] to dager etter ulykken øst for utløsningsområdet, vil vi anta at bruddet skjedde i et vedvarende svakt lag av rim eller kantkornet snø nede i det gamle snødekket (Figur 9).

Figur 9. Snøprofil tatt av NVE øst for utløsningsområdet (blått polygon) to dager etter ulykken [6]. Snow profile taken by NVE east of the release area (blue polygon) two days after the accident [6].

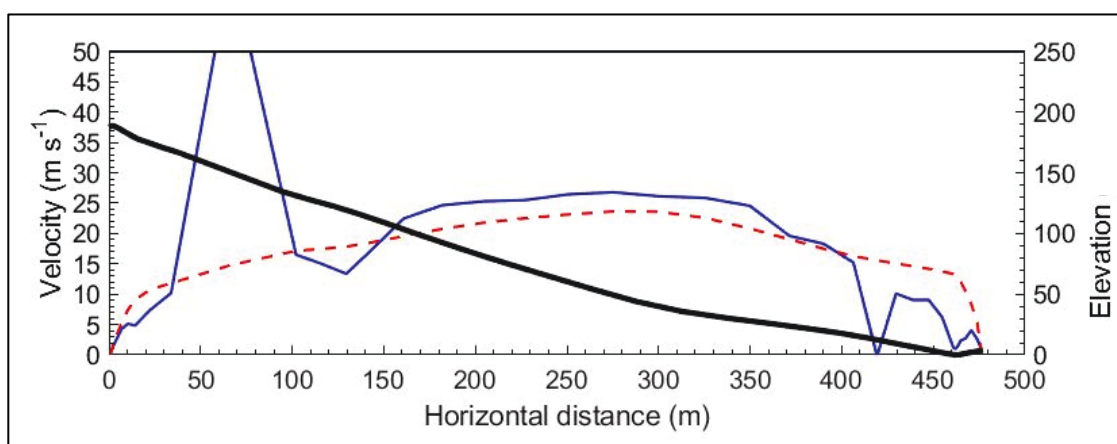
Figur 10. Estimert skredhastighet fra dynamiske modeller (rød stiptet linje) og målt skredhastighet basert på GPS-registreringer fra pulsklokke på omkomne (blå linje). Svart heltrukket linje viser terrengprofil og viser at de omkomne er transportert med skredet med en fallhøyde på ca. 200 m.

Avalanche speed as estimated by a dynamical model (red dashed line) and as inferred from GPS records extracted from the wristwatch/heartbeat monitor of one of the victims (blue line). The full black line represents the terrain profile and shows that the victims were transported by the avalanche over a drop height of about 200 m.

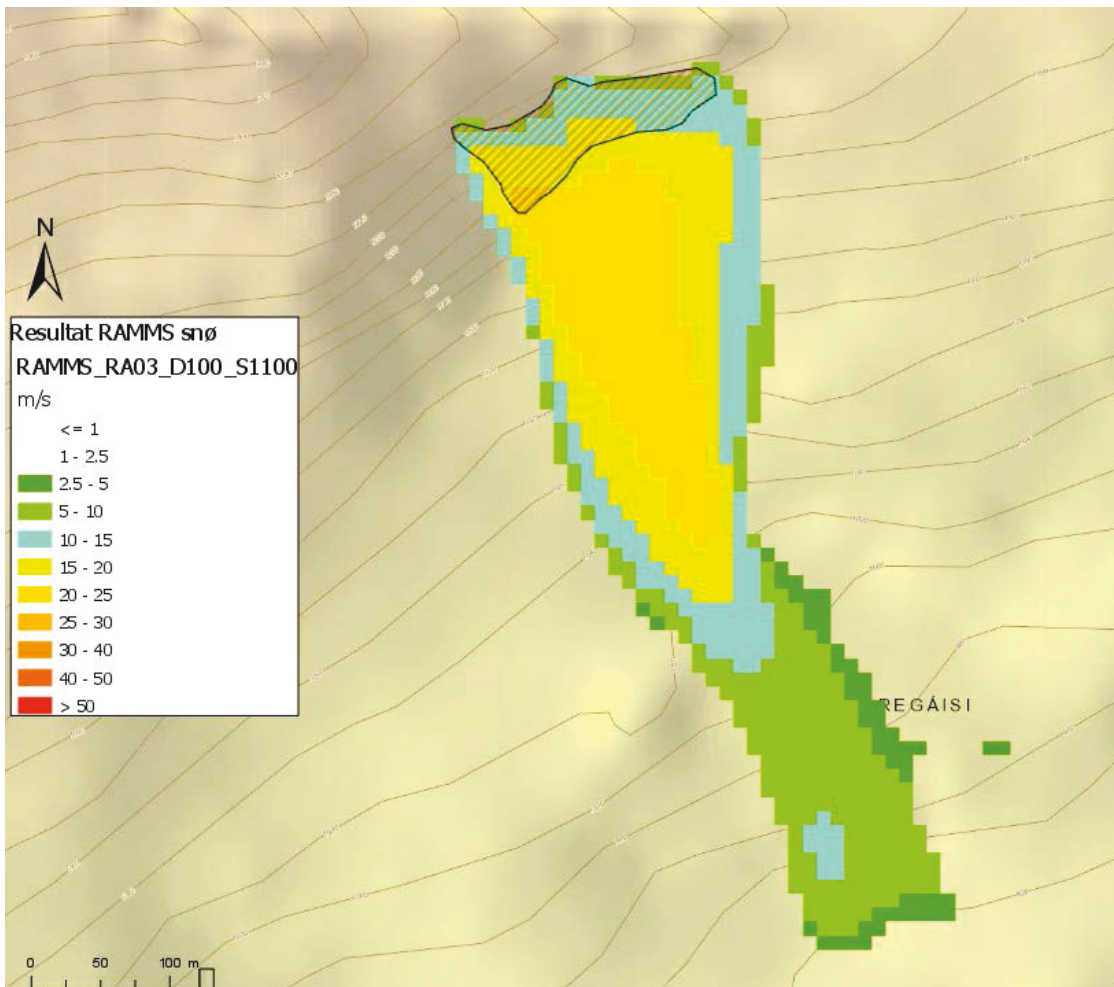
Modellen indikerer at hastigheten på skredet har vært 20-25 m/s i skredløpet, mens den i utløpsområdet har ligget på 5-10 m/s (Figur 11).

Figur 11 Modellering av ulykkeskredet med bruk av modellen RAMMS.
 Simulation of the avalanche with use of the model RAMMS.

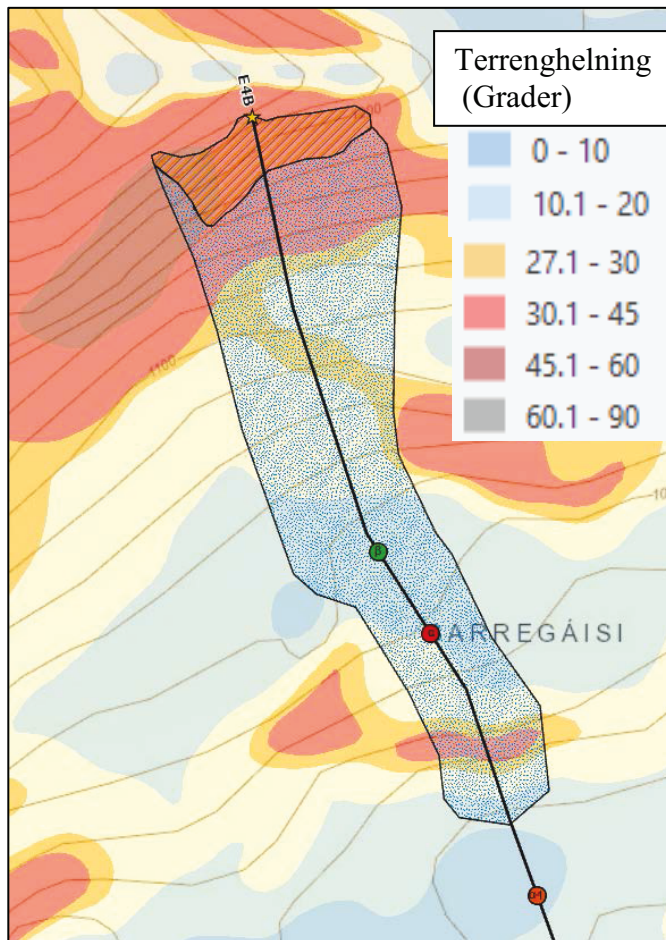
Skredmassene har stanset på en liten utflating der terrenghelningen ligger i området 10–20°. Ved bruk av den statistisk/empiriske alfa/beta-modellen [8] ligger den observerte skredrekkevidden innenfor 1 standardavvik (Figur 12). Vi vurderer at rekkevidden kan bli lengre ved optimale snøforhold og med en større bruddhøyde, men det er likevel å

betrakte som et relativt langt utløp. Trolig går det nærmest årlige skred med tilnærmet samme utløp i dette området.

Figur 12. Alfa/beta-modellen for et profil sentralt i skredbanen. Grønn sirkel angir 10° punkt, rød sirkel middelværdi for rekkevidde av skred, oransje sirkel ett standardavvik rekkevidde.

Run-out distances as predicted by the α - β model compared to the observed avalanche perimeter. The green circle indicates the point where the terrain inclination drops below 10° , the red circle corresponds to the mean value α_m predicted by the α - β model, whereas the orange circle marks the run-out angle $\alpha = \alpha_m(\beta) - \sigma$, with σ the standard deviation.
