# Skredvarsling i Sandneslia

EVALUERINGSRAPPORT ETTER FØRSTE  
TESTSESONG

DOK.NR. 20140081-02-R  
REV.NR. 0 / 2016-10-14

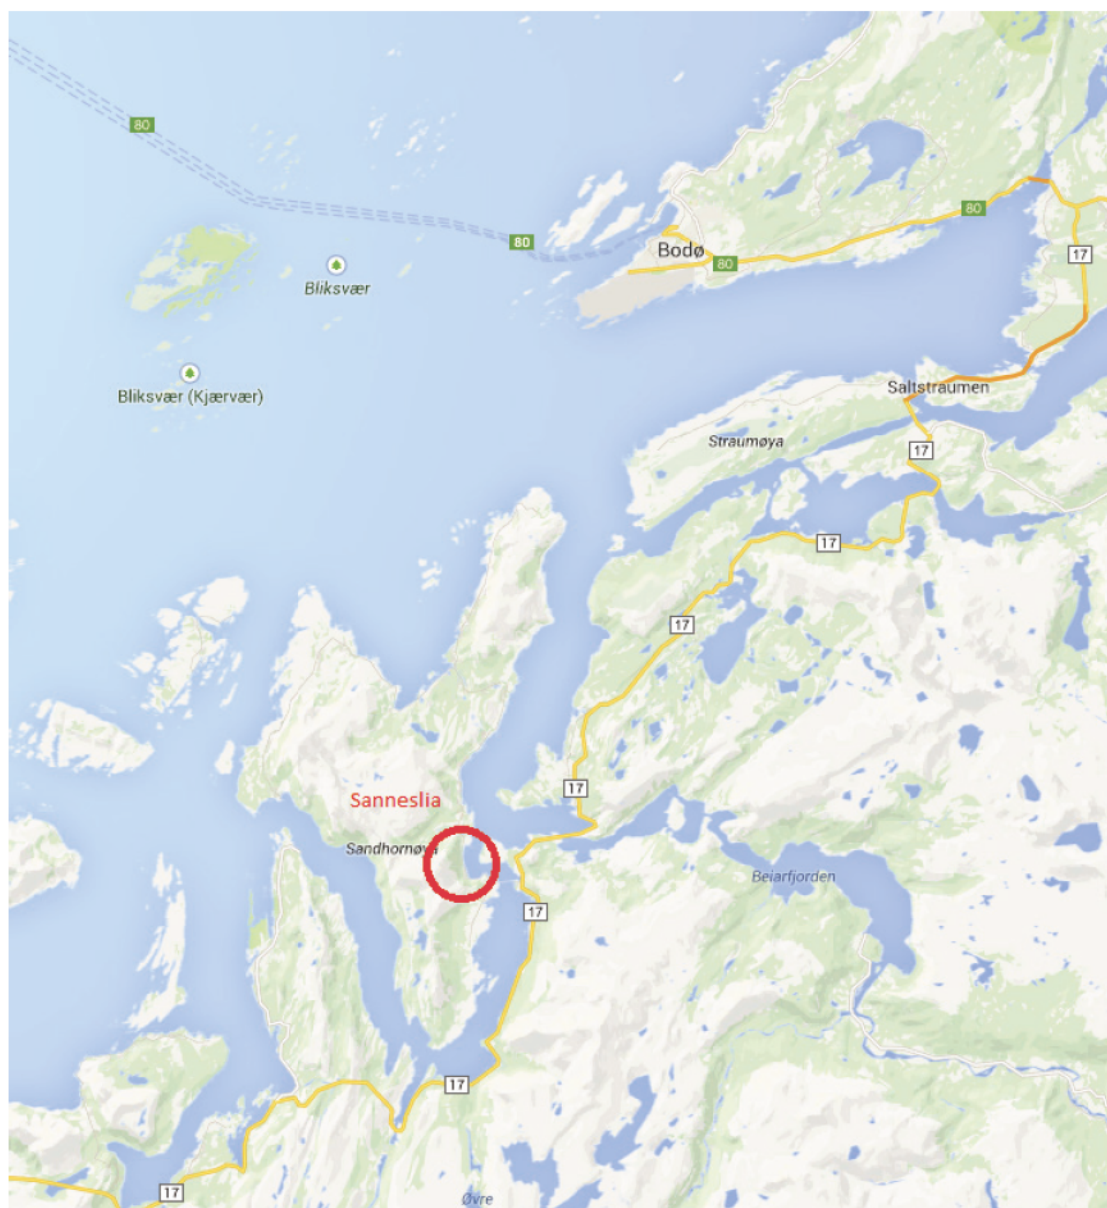
Figur 1-1 Sandneslia ligger ved Fv427 på Sandhornøya, ca. 1 times kjøretur syddover fra Bodø

Statens Vegvesen, NGI og Veidekke installerte i juni 2015 et nytt skredvarslingssystem i Sandneslia, i Gildeskål kommune. Mye av trafikken til og fra Sandhornøya går via Fv427, og bilene må her traversere en ca. 1 km lang skredutsatt strekning under Sandneslia, før de kommer til den første bebyggelsen. Det er relativt lite trafikk på strekningen, men det er allikevel fare for at mennesker kan bli truffet av skredmasser da det normalt går flere skred i området årlig.

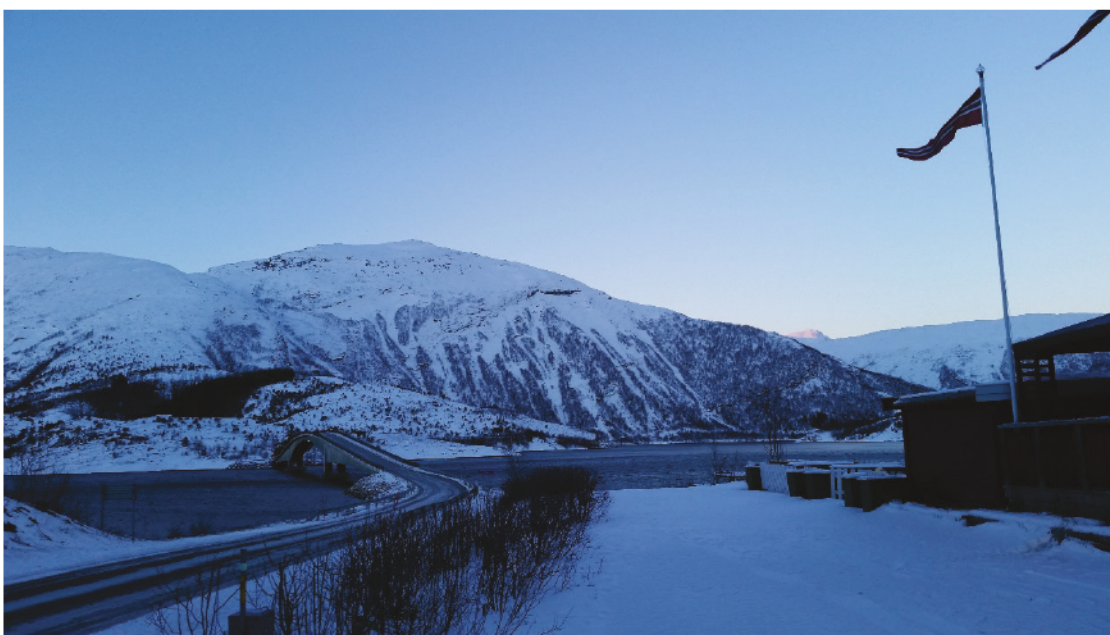
Figur 1-2 Sandneslia sett fra Rv17 på andre siden av Tverrsundet

Sandneslia er en østvendt skråning bestående av mange sva og bekkefar, innimellom områder med vegetasjon. I øverste del av lia, ca. 400 høydemeter over veien, er det en langsgående skrent hvor det i underkant bygges opp snøfonner om vinteren. Det er i disse områdene mesteparten av skredene starter. De fleste svaene og bekkefarene er separert av små forhøyninger og parallelle rygger, slik at disse danner separate skredløp. Skredene i Sandneslia følger derfor i hovedsak de samme løpene hvert år, og det er et sett med godt definerte løp hvor skredene krysser veien. Figur 1-3 viser en kartlegging av skredløpene i Sandneslia, gjort av SVV og NGI, etter detaljerte analyser og flere befaringer i løpet av sommerene 2014 og 2015. Basert på løseområder, består Sandneslia av totalt seks skredløp. Tre av disse deler seg før de kommer ned til veien, slik at vi i forhold til krysningspunkter snakker om totalt ni delløp. Disse har fått betegnelsene 1, 2A, 2B, 3A, 3B, 4A, 4B, 5 og 6. Av disse krysningspunktene ble det vurdert slik at 2B, 3A og 3B hadde høyest frekvens og dermed utgjorde størst risiko for trafikantene. Skredvarslingssystemet ble derfor konfigurert med hovedfokus på å oppnå best mulig dekning av disse. Skredløpene 1, 4A, 4B, 5 og 6 ble vurdert til å ha en lavere frekvens, men store skred i disse løpene vi fortsatt kunne krysse veien. Skredløp 2A ble vurdert slik at selv store skred sannsynligvis vil stoppe opp før de kommer ned til veien.

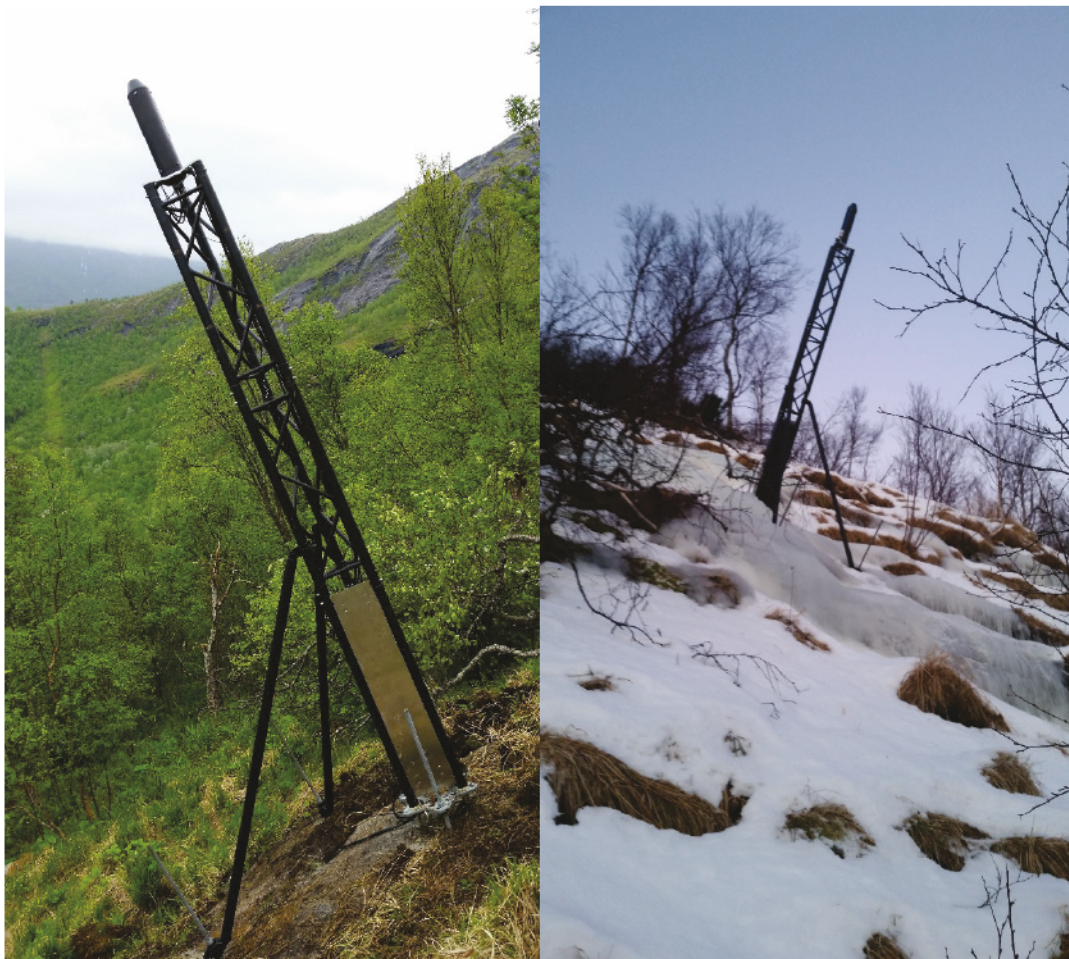
*Figur 2-1 Radiomastene til skredvarslingssystemet er montert normalt på bakken, og heller derfor ca. 30 grader utover. Støttearmer og "plog" er for å beskytte mastene mot laster fra snøsig.*

design enn tradisjonelle radiomaster. Mastene i Sandneslia er montert normalt på fjellsiden, slik at de har en helling på ca. 30 grader utover. I bakkant er mastene utstyrt med to støttearmer som tar mesteparten av den laterale belastningen, mens nedre del av selve masten er utformet som en plog for at snømassene ikke skal pakke seg inne i elementene. Over gjennomsnittlig snødybde er mastene utformet som vanlig trusser, slik at den horisontale belastningen fra vind skal være minimal. Mastene er forankret i fjell med tre gjengestag igjennom mastens bunnsplate, og to ekstra gjengestag til støttebeinene. Øverst i masten er det montert ett elektronikkhus i pom, som inneholder både en mikrokontroller, batteri og radiosender. På utsiden av radiohuset er det pålimt et fleksibelt solcellepanel for opplading av batteriet i løpet av sommermånedene. Geofonkablene er koblet til loggeren via pluggen i underkant av elektronikkhuset.
