FJELLSPRENGNINGSTEKNIKK
BERGMEKANIKK/GEOTEKNIKK 2019

**MÅLERESULTATER ETTER FULLSKALA SPRENGNINGSFORSØK – HVOR
KRAFTIGE VIBRASJONER TÅLER EN BYGNING FØR DET OPPSTÅR SKADER**

Karin Norén-Cosgriff, Norges Geotekniske Institutt, NGI
Nils Ramstad, Multiconsult Norge AS

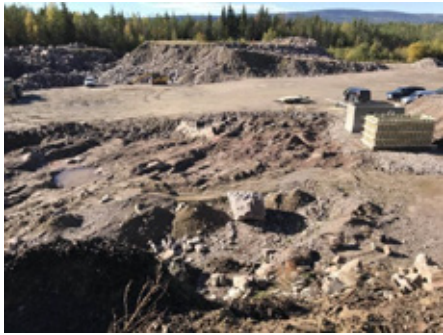
a

Figur 1. a) Testområde til venstre og bygningene til høyre (betongbygget står fortsatt med forskaling). b) Lecabygget med pussede vegger. c) Lecabygget med fliser på innsiden av veggen som vender mot sprengningsområdet. d) Betongbygget med kledning på kortsiden mot sprengningsområdet.

To testbygninger ble satt opp på plassen, ref. figur 1a. Bygningene ble fundamentert på en ca. 500 mm tykk, komprimert pukkpute over rensket berg. Begge bygningene var 2 m brede, 5 m lange og 2,4 m høye. Begge bygningene hadde en døråpning og et vindu på den ene langveggen. Bygningene ble speilvendt slik at døråpningene og vinduene vendte mot hverandre. Bygningene var uten gulv. Den ene bygningen hadde 200 mm tykke vegger i uarmert, plasstøpt betong på en 400 mm bred armert såle. Det ble benyttet betongkvalitet C30/37. Det gikk ca. 30 dager fra betongen var ferdig støpt til sprengningsarbeidene ble gjennomført. Den andre bygningen ble oppført av 250 mm tykke Lecablokker på et fundament av Leca såleblokker. Lecabygget ble pusset slik at det skulle være lettere å oppdage eventuell oppsprekking, ref. figur 1b. For å få en belastning på bygningene som tilsvarer marktrykket fra en enebolig, ble det lagt på toppsville, plateledd bjelkelag og en ramme rundt som ble fylt med ca. 4,5 tonn pukk.

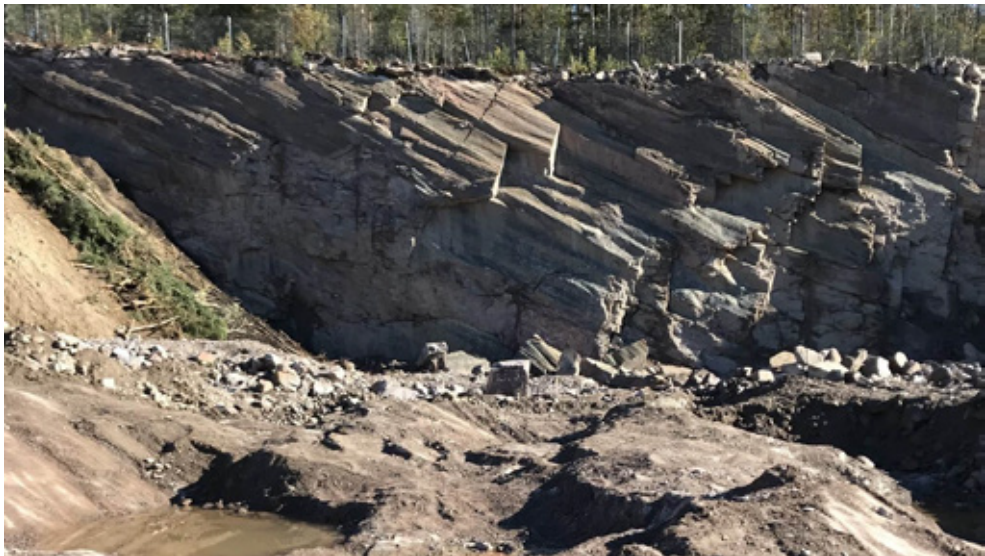
Figur 3. Eksisterende skjæring i steinbruddet. Sprengingsområdet er i front på bildet. Bygningene ligger utenfor bildet til venstre.

Før oppstart av sprengningsarbeidene foretok Vegdirektoratet en omfattende kartlegging og dokumentasjon av området. Kartleggingen viste at berget består av fin til medium kornet rød granittisk gneis med linser av amfibolitt. Den dominerende retningen på lagdelinga er fra sprengningsområdet mot bygningene. Den geologiske kartlegginga er vist på figur 2 og 3.

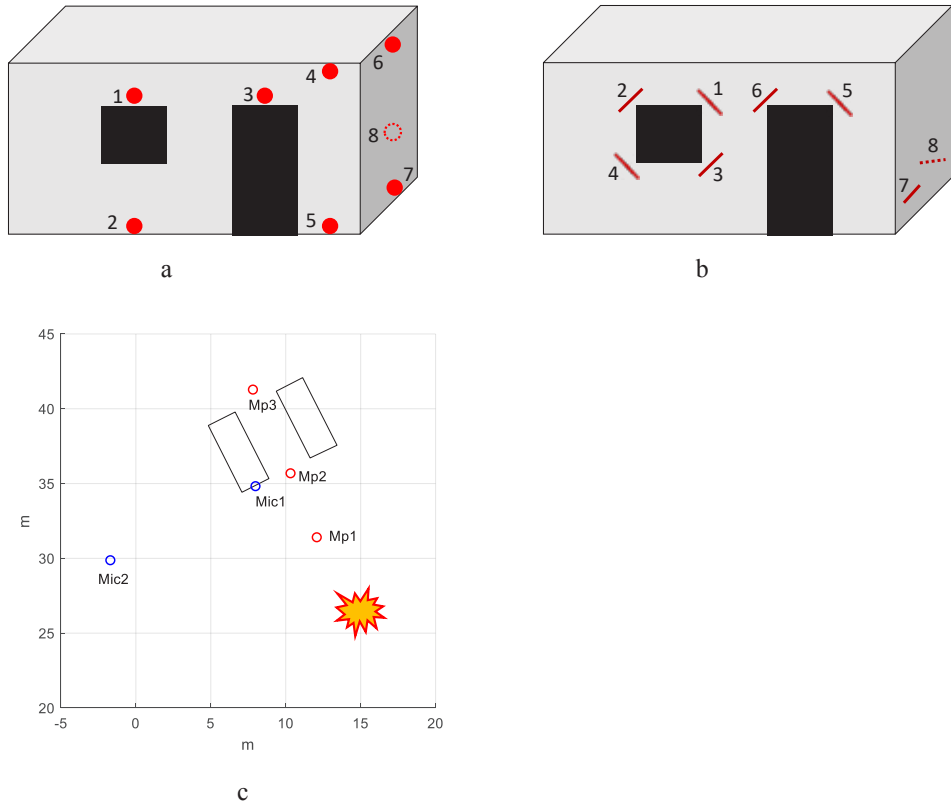
Figur 4. Instrumentering av testbygningene. a) posisjonene til de treaksielle geofonene på betongbygningen. b) posisjonen til tøyningmålerne på betongbygningen. De prikkede linjene indikerer plassering av sensorer på baksiden av bygningene. Sensorplasseringene er identiske på Lecabygningen og betongbygningen. c) oversikt som viser plassering av mikrofoner og målepunkt direkte på berget. Den gule stjerna på c) markerer sprengningsområdet.

Svingehastighet og dynamisk tøyning ble målt på begge bygningene. Begge bygningene ble instrumentert med 8 treaksielle geofoner og 8 tøyningmålere. I tillegg ble det montert tre vertikale geofoner på fast berg, en mellom bygningene og sprengningsområdet, en mellom bygningene i front og en mellom bygningene i bakkant. Det ble også montert to mikrofoner for å måle lufttrykkstøt fra salvene. En lufttrykkmåler ble montert på veggen på Lecabygget og en lufttrykkmåler ble montert ut til siden for bygningene. Ref. Figur 4, 5 og 6.

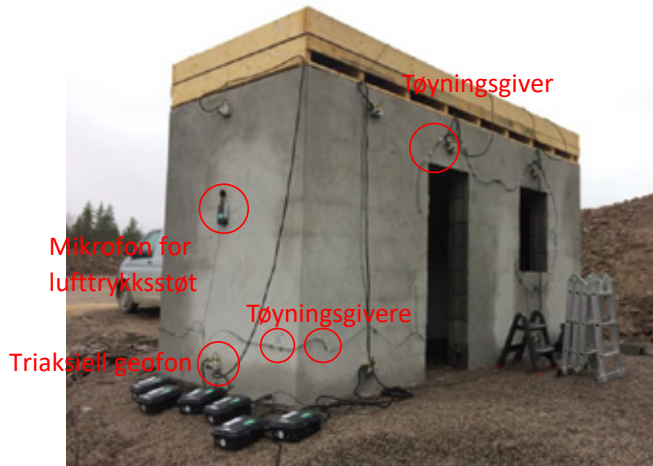
Figur 5. Instrumentering av Lecabygget

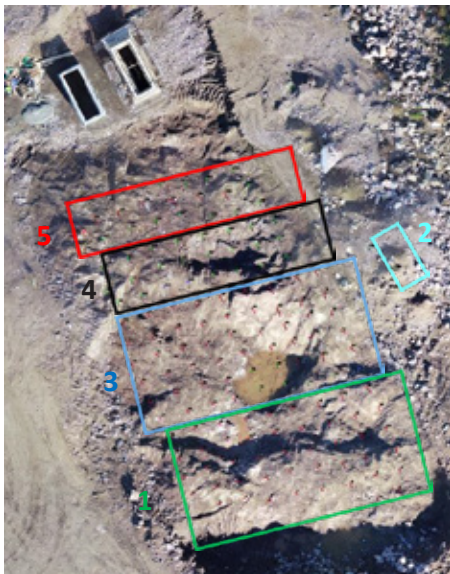
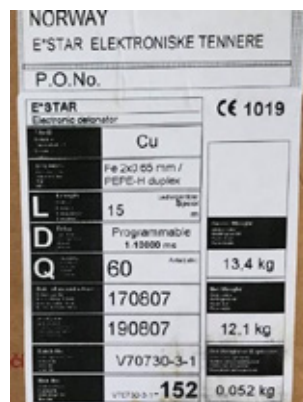
Figur 7. a) Lokalisering og nummerering av salvene. b) Spesifikasjon av sprengstoff og elektroniske tennere.

Salvene ble plassert slik at det skulle bli mest mulig lik vibrasjonsbelastning på begge bygningene. Den første salven hadde en minste avstand på 29 m til bygningene og den siste salven hadde en minste avstand på 7 m til bygningene. Alle salvene ble ladet med patronert sprengstoff for å ha full kontroll med lademengden i hvert hull. Tabell 1 samt figur 7 og 8 beskriver salvene.

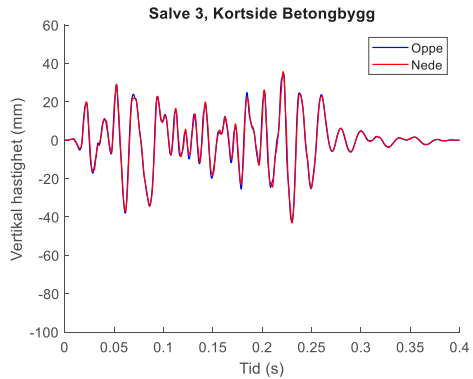
Figur 9. Grafisk fremstilling av forskjell i svingehastighet nede og oppe på bygningene

Målingene viste at det på Leca bygningen var høyere svingehastigheter i vertikal retning øverst på veggen sammenlignet med nede ved bakken. På betonghuset var det minimale forskjeller. Dette har sammenheng med at Leca har vesentlig lavere stivhet enn betong og derfor tøyser seg mer ved en gitt vibrasjonsbelastning, ref. tabell 3 og figur 9.
